绿春县牛孔玉禄加油站
水土保持设施验收报告

建设单位：绿春县玉禄加油站

编制单位：云南优鑫环保科技有限公司

2019年8月

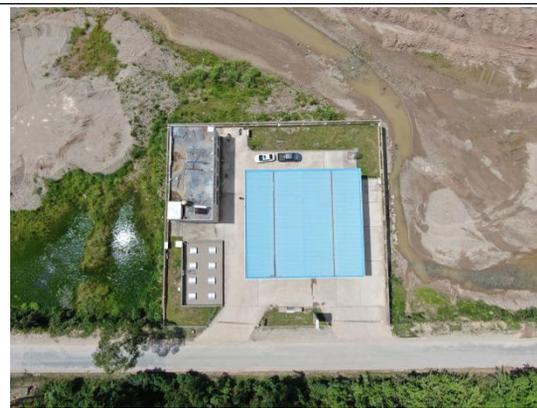
加油站整体情况

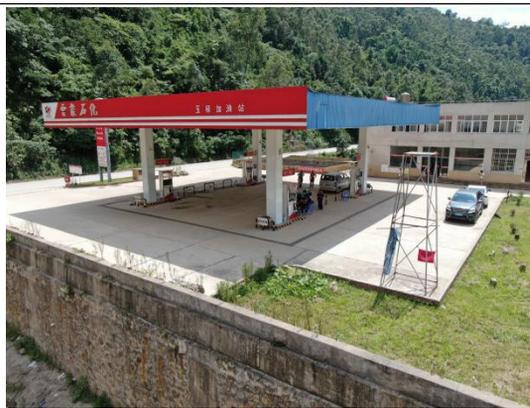
加油区情况

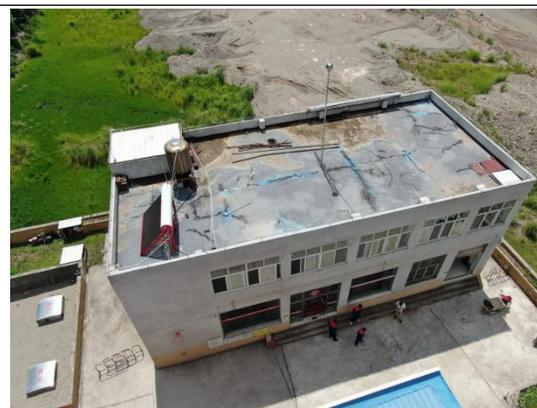
办公区情况

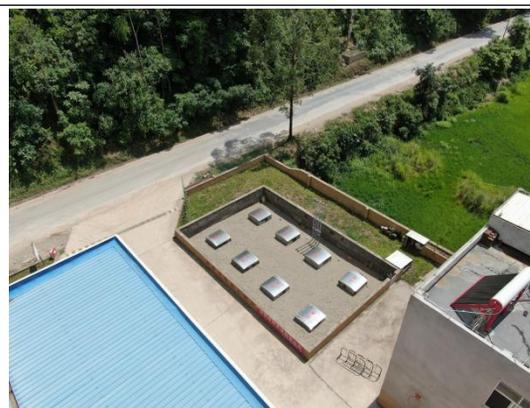
储油区情况

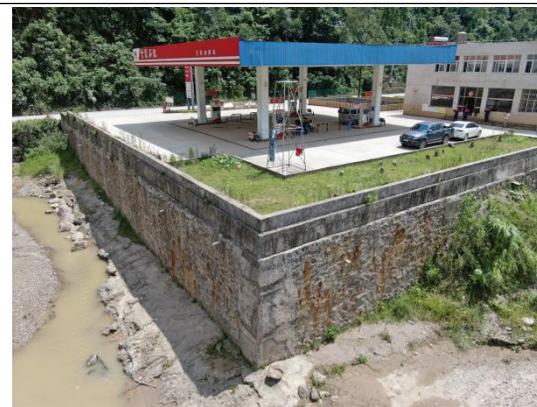
拦挡、绿化情况

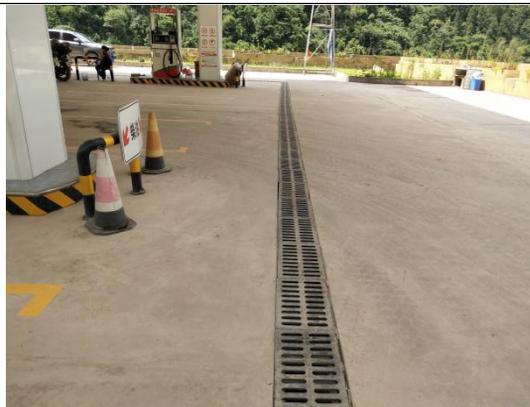
地表排水情况

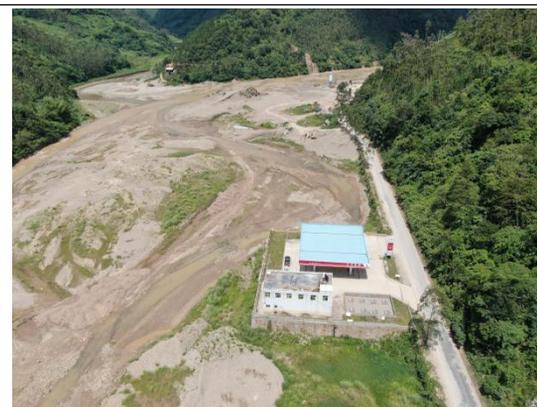
加油站周边情况

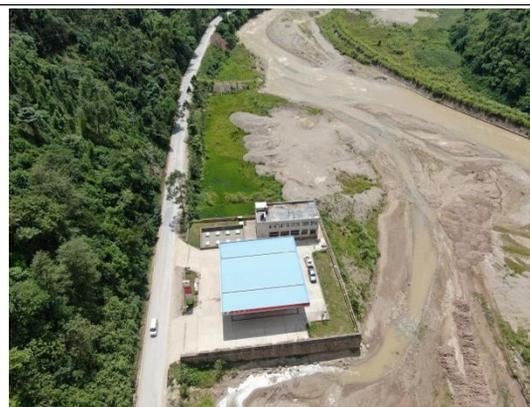
加油站周边情况

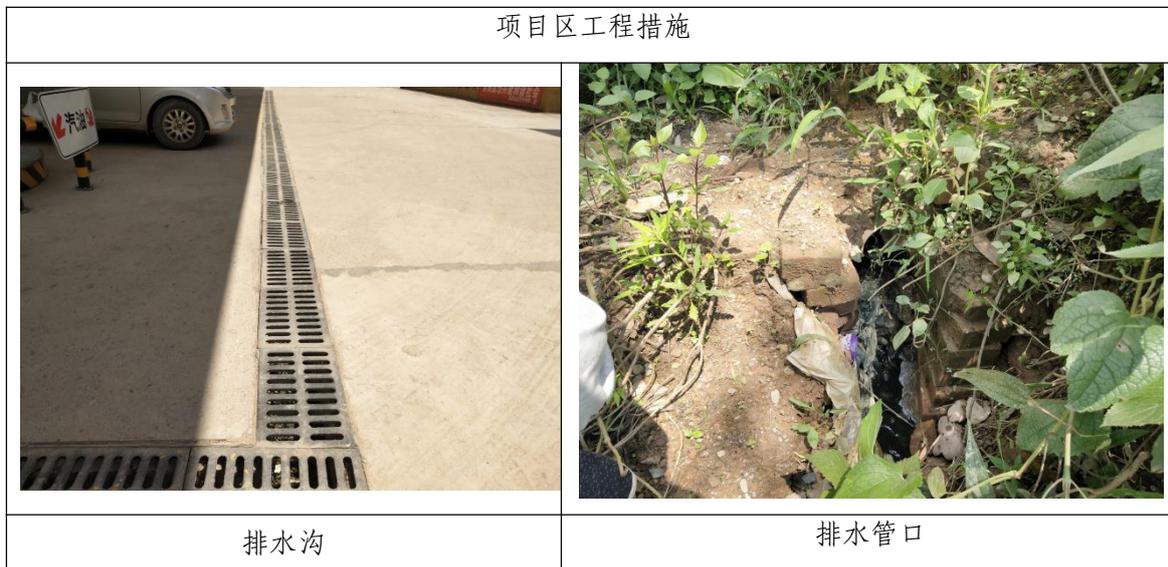
根据实际情况，结合本项目水土保持方案实际施工中完成工程措施量为：雨水管 65m。

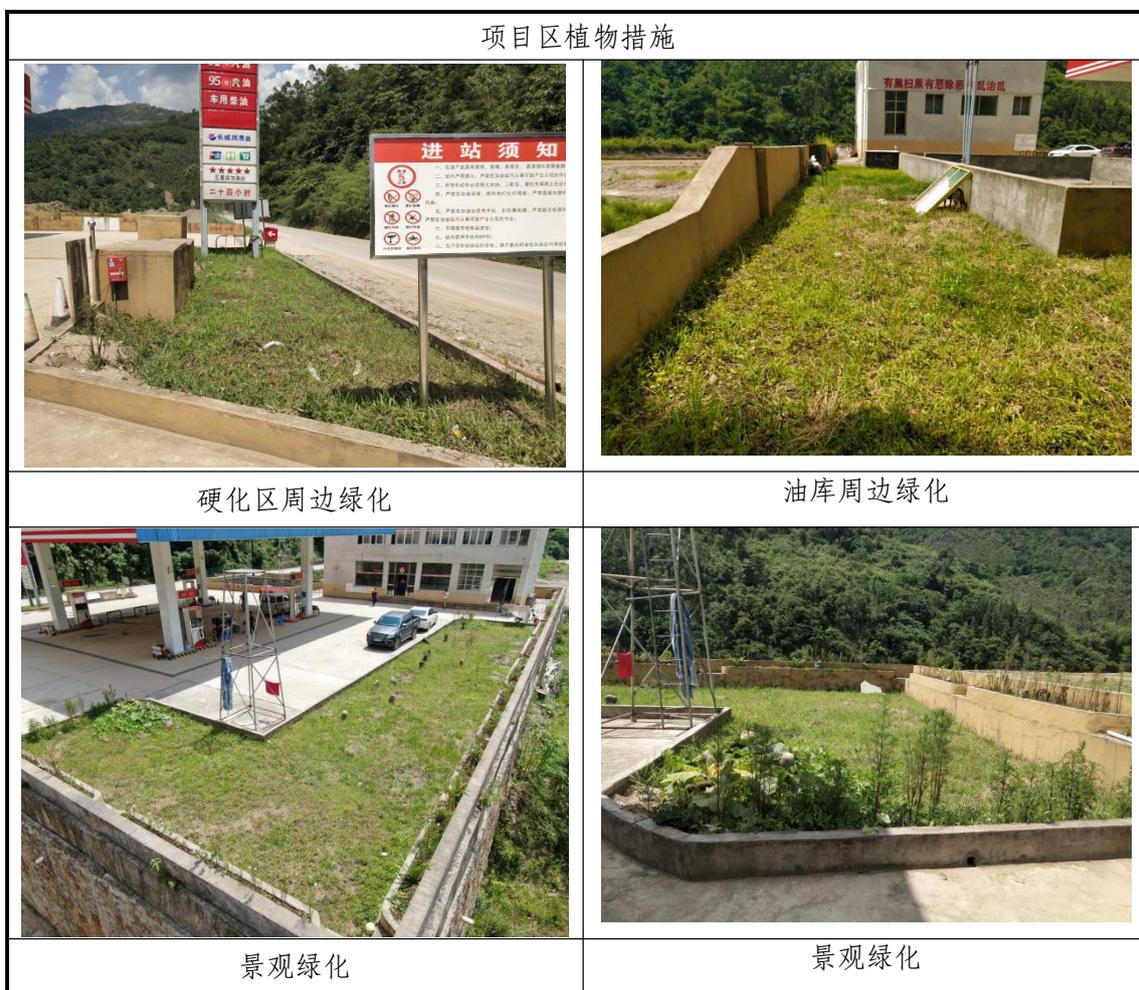
根据实际情况，结合本项目水土保持方案实际施工中完成植物措施量为：景观绿化面积 440m²。
